**BAER'I MAJA (TARTU LINN, VESKI TN 4)  
MODELLEERIMINE; E HITUSTEHNILISE SEISUKORRA  
HINDAMINE JA RENOVEERIMISLAHENDUSTE  
PAKKUMINE**

BAER'S HOUSE (TARTU CITY, VESKI STREET 4)  
MODELLING; EVALUATION OF CONDITION OF  
CONSTRUCTION ENGINEERING AND RENOVATION  
SOLUTIONS OFFERING

Ehitusinseneriõppe lõputöö  
Maaehituse õppekava

Tartu 2018

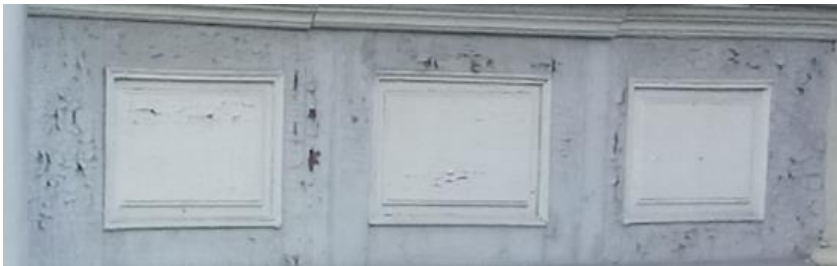
**Joonis 4.1.** Läänepoolne terrassi sein. (Autori foto)

Täheldati hoone vaatlemisel, et maja lääneküljel on voodrilaudadelt hakanud värv kooruma (joonis 4.1).

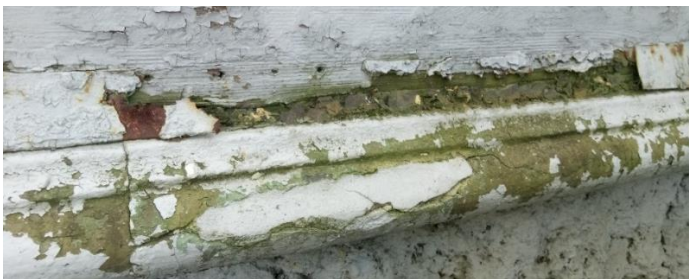
**Joonis 4.2.** Läänepoolne metallist sokliliist. (Autori foto)

Korrosiooni tulemusel on lagunema hakanud veenina ja seinaga vahel olev metallist liist (joonis 4.2). Samuti on kulunud veenina viimistlus.

Eemaldada sokli veenina ja voodrilaua vaheline metallist liist. Kontrollida kõige alumise voodrilaua seisukorda ja vajadusel välja vahetada. Jätta voodrilaua ja betoonist veenina vahele õhkvahe või paigaldada hüdroisolatsioon.

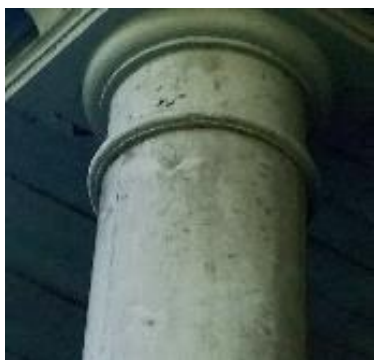
**Joonis 4.3.** Must hallituse kahjustused ülemises osas. (Autori foto)

Vaatlemise käigus tuvastati, et sammastel on näha Must hallituse levikut ja alumises osas värvi koorumist. Sammaste tarind on heas seisus, kõik kahjustused on pinnapealsed (joonis 4.3 ja 4.4).

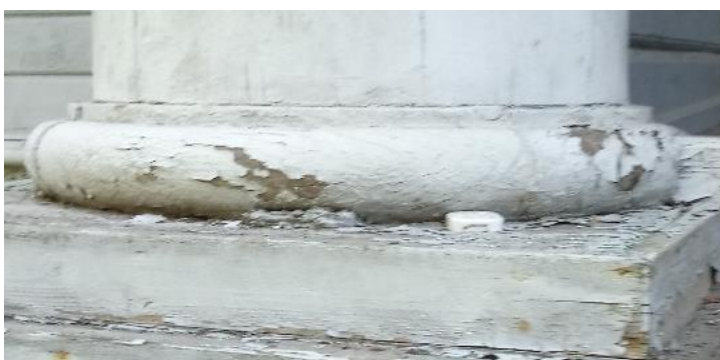
**Joonis 4.4.** Värv kahjustused sammast alumises sammaste osas. (Autori foto)

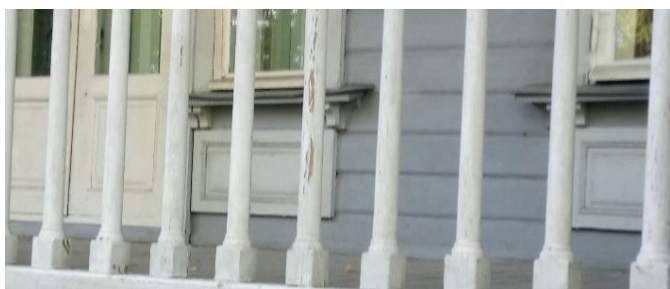
**Joonis 4.5.** Terrassipiirde värvi koorumine. (Autori foto 2017)

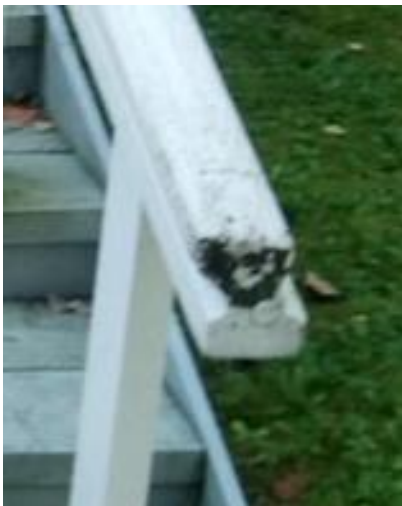
Terrassi trepil esineb hallitusseent ja on näha astmelaudade kasutamisest tingitud kulumist (joonis 4.7). Puidust käsipuul on märgata pruunmädaniku (Konsa, K. Pilt, K. 2012) (joonis 4.6).

**Joonis 4.6.** Terrassi trepi käsipuu peal olev Pruunmädanik. (Autori foto)

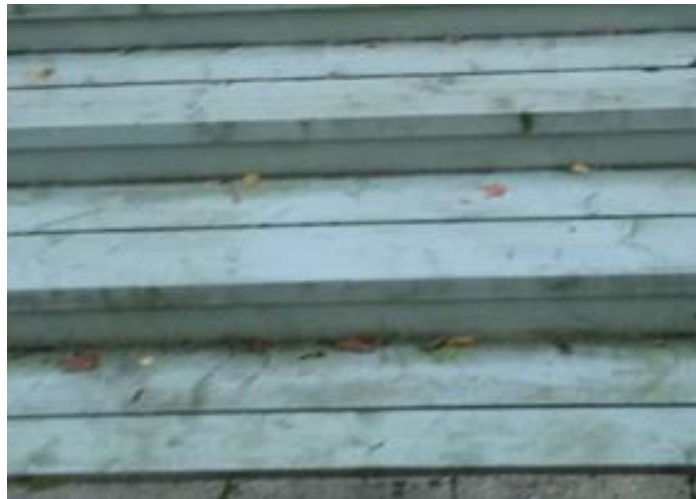
**Joonis 4.7.** Terrassi trepiastmetel olevad vetikad. (Autori foto)

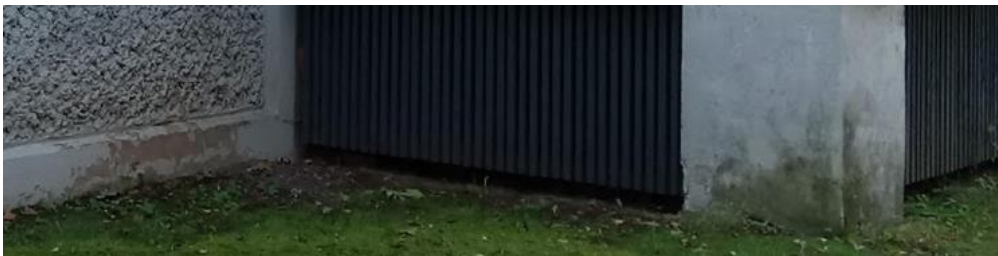
Vundament on tehtud maakividest, mis on väljast kaetud lubikrohviga. Keldri siseseinad ja võlvid on laotud savitellistest ja viimistletud lubikrohviga. Vaatlemise käigus ei tuvastanud autor sokli kandvas osas kahjustusi. Õuest võib märgata põhjapoolsel küljel värvi koorumist, mis võib olla tingitud liigsest niiskusest (joonis 4.8).

**Joonis 4.8.** Põhjapoolse sokli osa niiskuse kahjustused. (Autori foto)

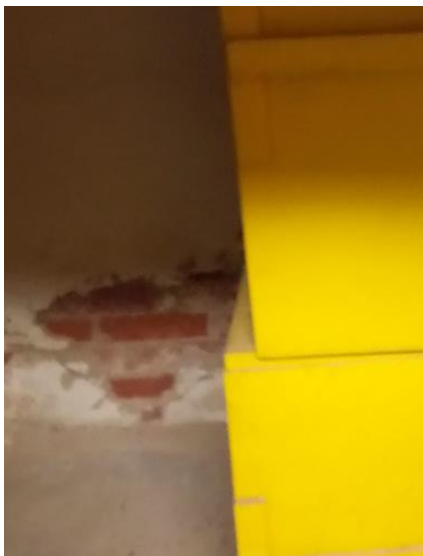
Hoone vaatlemisel tuvastas autor, et keldri siseseintelt on üksikute kohtadest krohv pudenenud (joonis 4.9). Üldpildis on krohv hästi säilinud nii võlvidel kui ka seinas (joonis 4.10).

**Joonis 4.9.** Keldri siseseinalt pudenenud krohv. (Autori foto)

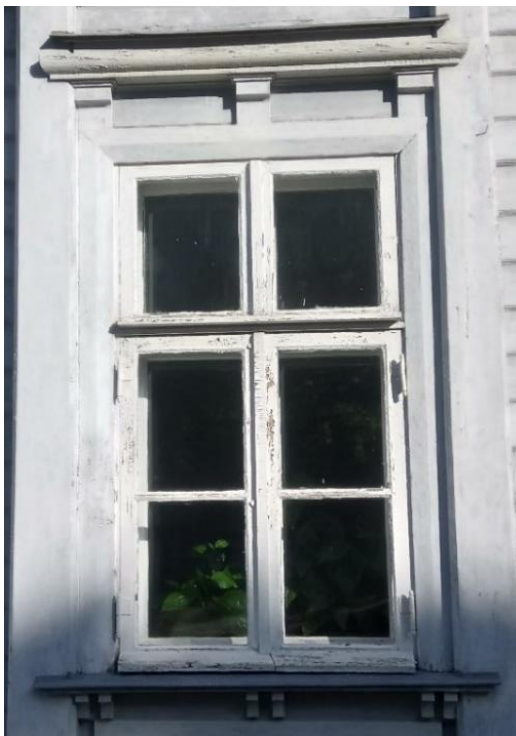
**Joonis 4.11.** Lõunapoolne aken. (Autori foto)

Hoonel on puitraamidega ukсед ja topelt puitraamidega aknad. Avatäidete ümber on puidust nikerdatud piirdeliistude detailid. Vaatlemise käigus tuvastas autor, et aknaid on mõned aastad tagasi renoveeritud. Värvide koorumisest võib järeldada, et antud tööd ei ole tehtud korralikult (näiteks eelnevalt on jäetud aluspind puhastamata või ei ole valitud puidule sobiliku värvi). Raamide puitmaterjal on rahuldavas seisus. Lõunapoolsetel avatäidetel on suuremad värvikahjustused mis on tingitud intensiivsest UV-kiirgusest (joonis 4.11).

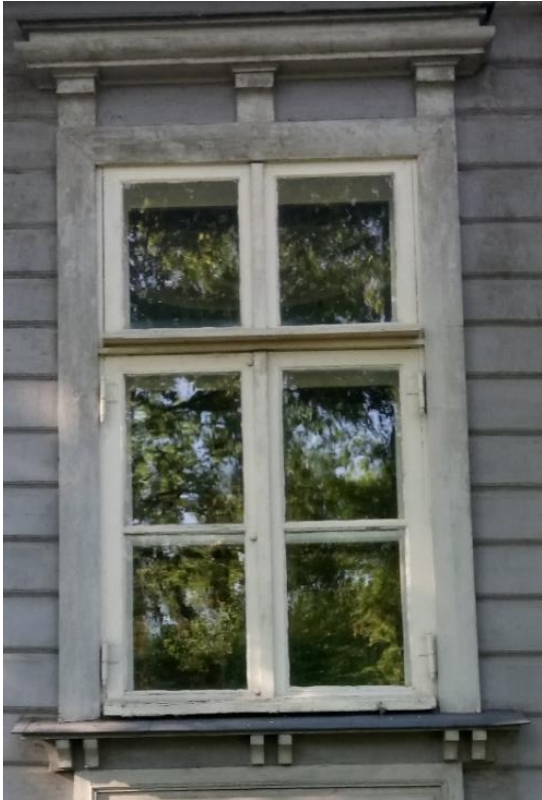
**Joonis 4.12.** Põhjapoolne aken. (Autori foto)

Põhjapoolsetel akendel võib märgata niiskuskahjustust, mis on ehitistel tavaliselt kahjustuste levinuim liik. Meie kliimas on see vältimatu, kui ei ole piisavalt tähelepanu pööratud materjalide korrapärasele hooldamisele (joonis 4.12).

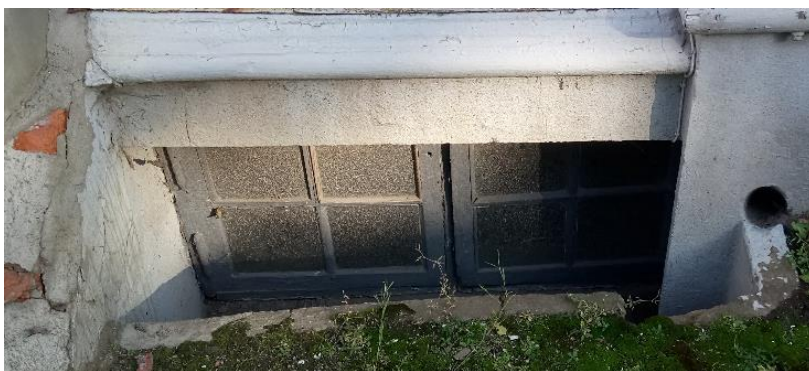
**Joonis 4.13.** Tänavapoolse Keldri akna ja valguskasti vaade. (Autori foto)

Hoone tänavapoolsetel keldriakendel on märgata veekahjustusi ja valguskastidel lagunemise märke. Antud kahjustused võivad tuleneda drenaaži puudumisest või ebakvaliteetsest ehitamisest (joonis 4.13).

Hoone tänavapoolsed valguskastid on kohati lagunened või lagunemas. Tänu sellele võib sadevesi pääseda hoone keldriakende juurde, mille tulemusel saavad kahjustatud keldriaknad ning sealt kaudu võib vesi jõuda keldrisse (tabel 4.2).

Olemasolevad valguskastid lammutada täielikult, kuna nende seisukord on halb ning parandamine ei ole otstarbekas. Kaevata valguskastide alt pinnas välja ning puhastada vundament mustusest ja lahtistest osadest. Uueks täiteks kasutada liiva, mitte väljakaevatud pinnast. Rajada betoonist plaat, tugevusklassiga C30/37 XF3. Armeeringuks B500 armatuurvõrk silmusega 150 mm ja läbimõõduga 6 mm. Valguskasti müürid rajada armeeritud ja betoneeritud Columbia 140mm õõnesplokist, ülemine osa tasandada betoonivaluga C30/37 XF3 (joonis 4.17).

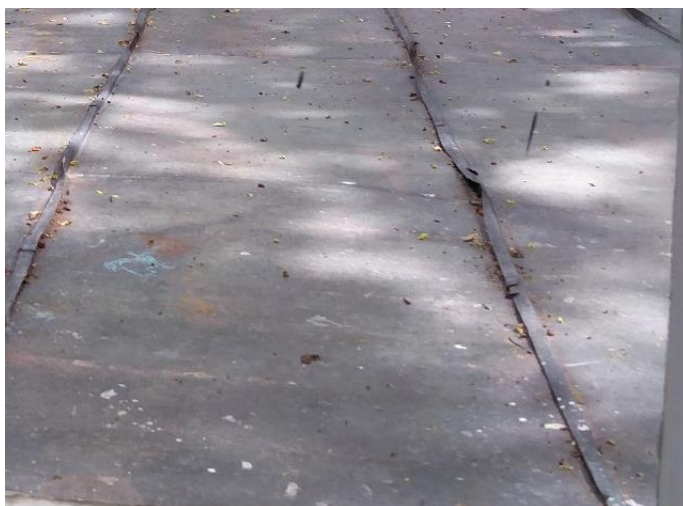
**Joonis 4.14.** Läänepoolse tsingitud valtsplekk-katus. (Autori foto)

Renoveerimistööde käigus on maja viilkatuse osas jäetud vana katuseplekk alles ning selle peale on tehtud uus topelt roovitus 50x50mm, mille peale on paigaldatud punased betoonist katusekivid, toodetud Est-Stein poolt. Veranda ja sissepääsude varikatustel on kasutatud tsingitud plekki ühekordse valtsiga. Vaatlemise käigus avastas autor, et idapoolse veranda katusekatte materjali seis on mitterahuldav. Pleki liitekohtade valtside muljumisest ning kaitsekihi kulumisest on hakanud materjal korrodeeruma, mis võib olla tingitud orgaanilisest saastest (näiteks puulehed) ja vee koostoimest (joonis 4.14). Katusekivid on heas seisukorras, autor ei tuvastanud peale pleekimise, mis on loomulik, muid ohumärke.

Ehitus-tehniline seisukord on hoonel rahuldav. Kõige kriitilisemad kohad on lääne- ja idaküljel olevad verandad. Nende valtsplekk-katus on amortiseerunud ning vajab väljavahetamist (tabel 4.2).

Tuleb eemaldada katusekatte materjal ning kontrollida roovide ja kandekonstruktsioonide seisukorda, vajadusel vahetada välja. Olemasolev tsingitud valtsplekkist katus asendada samaväärsega, toon tsingitud. Vajadusel vahetada olemasolevad sarikad välja sügavimmutatud 50x100mm puitprusside vastu, paigaldada sammuga 400mm. Aluskate kinnitatakse horisontaalselt sarikale ja seejärel distantслиistuga (ristlõikega 22x50mm) (joonis 4.15).
